## Houtaantasters

# Gewone houtwormkever

## GEWONE HOUTWORMKEVER (Anobium punctatum Degeer)

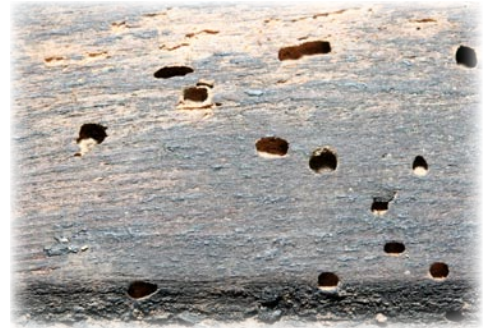
Bij aantasting door de gewone houtwormkever is het de larve die de schade aan het hout veroorzaakt. De uitvliegopening heeft de vorm van het lichaam van de volwassen houtwormkever. Het boormeel en de uitvliegopening zijn (mede) bepalend bij de determinatie.

De gewone houtwormkever, althans de larve, vreet in de diepterichting van het hout, het hout krijgt veel gaatjes, maar de constructiewaarde blijft lange tijd goed. De gewone houtwormkever komt voor in de constructie van gebouwen, maar ook in bijvoorbeeld meubels en vloeren.

Naam: Gewone houtwormkever (*Anobium punctatum* Deg.).

Ontwikkeling: van ei, larve tot volwassen houtwormkever: 1 - 3,5 jaar.

Soort hout: komt vooral voor in spinhout van zowel naald- als loofhout.

Kenmerken: boormeel is korrelig, uitvliegopening is rond, doorsnede 1 - 2 mm.

De houtwormkever is bruin van kleur. Het wijfje legt 20 - 40 eitjes.

Veroorzaakt schade aan o.a. constructiehout, vloeren en meubels.

Uitvliegperiode: mei t/m augustus.

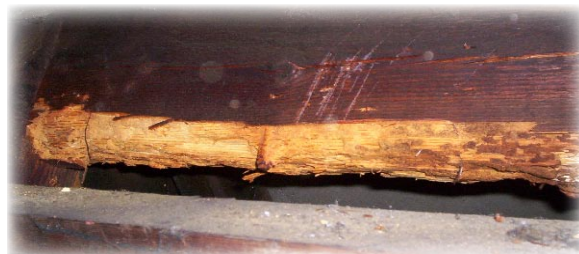
## HUISBOKTOR (Hylotrupes bajulus L).

Bij aantasting door de huisboktor is het de larve die de schade aan het hout veroorzaakt.

De uitvliegopening heeft de vorm van het lichaam van de volwassen huisboktor. Het boormeel en de uitvliegopening zijn (mede) bepalend bij de determinatie van de huisboktor, althans de larve, vreet in de lengterichting van het hout. Door deze leefwijze kan de kracht van de houtconstructie snel worden aangetast.

Door deze eigenschap is de huisboktor een gevreesde aantaster.

De huisboktor komt voor in de constructie van gebouwen.

Naam: Huisboktor (*Hylotrupes bajulus* L.).

Ontwikkeling: van ei, larve tot volwassen boktor duurt ongeveer 3 - 13 jaar.

Soort hout: komt vooral voor in spinhout van naaldhout.

Kenmerken: boormeel is cilindrisch.

Uitvliegopening is ovaal, doorsnede 6 - 9 mm.

Huisboktor is zwart van kleur.

Het wijfje legt ongeveer 200 eitjes.

Veroorzaakt vooral schade aan constructiehout.

Uitvliegperiode: juni t/m september.

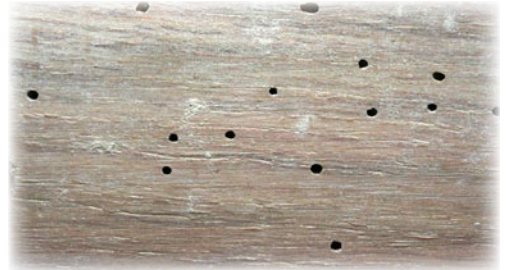
## SPINTHOUTKEVER (Lyctus spp.).

Bij aantasting door de spinhoutkever is het de larve die de schade aan het hout veroorzaakt.

De uitvliegopening heeft de vorm van het lichaam van de volwassen spinhoutkever. Het boormeel en de uitvliegopening zijn (mede) bepalend bij de determinatie.

De spinhoutkever, althans de larve, vreet in eerste instantie in de lengterichting van het hout. In een later stadium vreet de larve ook andere richtingen uit.

De spinhoutkever komt zowel voor in de constructie van gebouwen als in bijvoorbeeld meubels en parketvloeren. Daar constructiehout weinig spinhout zal bevatten komt de spinhoutkever in deze categorie verhoudingsgewijs minder voor.

Naam: spinhoutkever (*Lyctus* spp.).

Ontwikkeling: van ei, larve tot volwassen spinhoutkever duurt ongeveer 1 jaar.

Soort hout: komt vooral voor in spinhout van loofhout.

Kenmerken: boormeel heeft een fijne structuur.

Uitvliegopening is rond, doorsnede 1 - 2 mm.

Spinhoutkever is bruin van kleur.

Wijfje legt ongeveer 70 eitjes

Veroorzaakt schade aan parket en meubels.

Uitvliegperiode: mei t/m september.

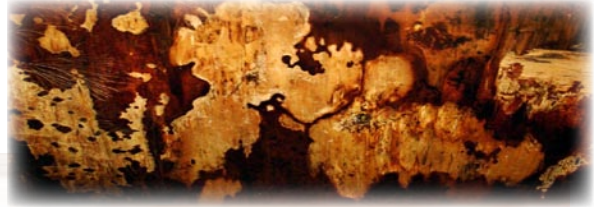
## SCHIMMELS

Schimmels kunnen vernietigend werken.

Schimmels zijn vaak sporenvormers d.w.z. dat zij op unieke wijze hun nakomelingen beschermen en wij wel de visueel aanwezige schimmel kunnen afdoden, maar de nakomelingen (sporen) kunnen ons soms na jaren weer onaangenaam verrassen met hun aanwezigheid.

Een veel voorkomend probleem is schimmelgroei in stenen of betonnen muren. Vooral in kelders en badkamers is dit een bekend verschijnsel.

De bron van het probleem is vaak een te hoog vochtgehalte in combinatie met slechte ventilatie.

Een ernstig probleem is aantasting door huiszwam. Zwam kan niet alleen de constructie aantasten maar zelfs het totale gebouw kan vernietigen.
